## Surveillance de l'érosion de l'isthme de Miquelon - Langlade

Objet du constat		Érosion de la fin des Butteraux au PK 16	
Rapporteur	DTAM	Date	31/03/21 - 10h
Température	+3°C	Climat	Beau temps

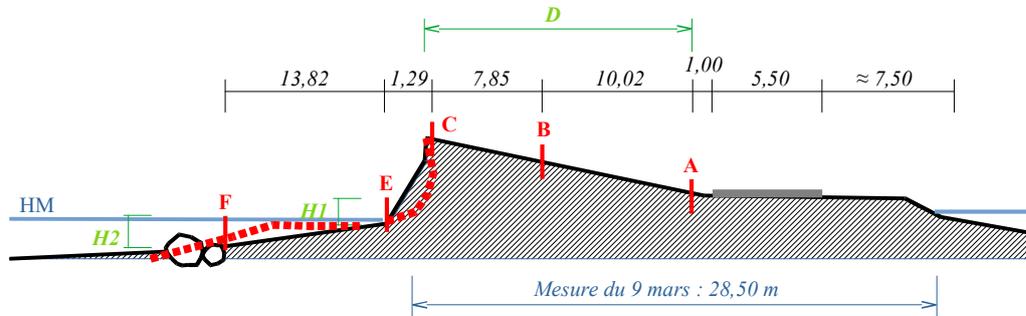
- L'angle du front dunaire nord se rééquilibre. Des jalons ont été posés afin de vérifier les hauteurs et l'érosion du front de la dune.

(\*) Le jalon F a été enlevé.

Dates	24/03/21	26/03/21	28/03/21	29/03/21	30/03/21	31/03/21	
H1	0,67 m	0,67 m	0,68	0,68	0,67	0,54	
H2	0,705 m	0,73 m	0,52	0,62	0,5	(*)	
D	18,10 m	18,10 m	18,07	18,05	18,05	18,05

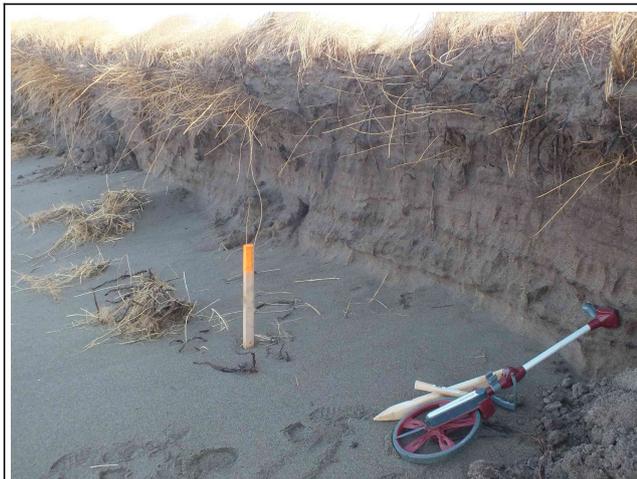
Plage au PK15 (érosion près du piquet)

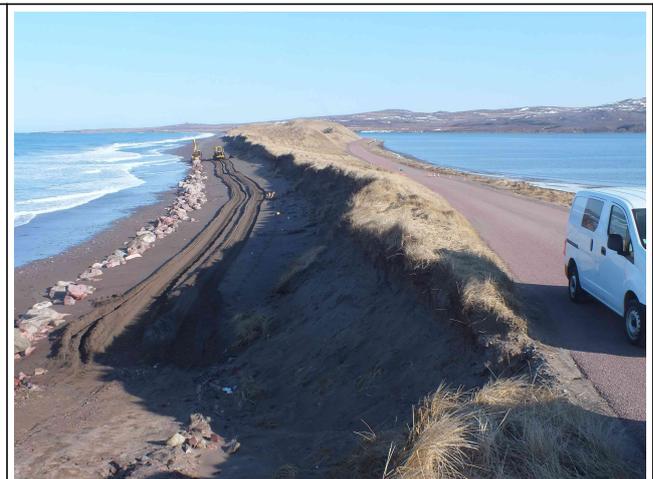
Plage au PK15

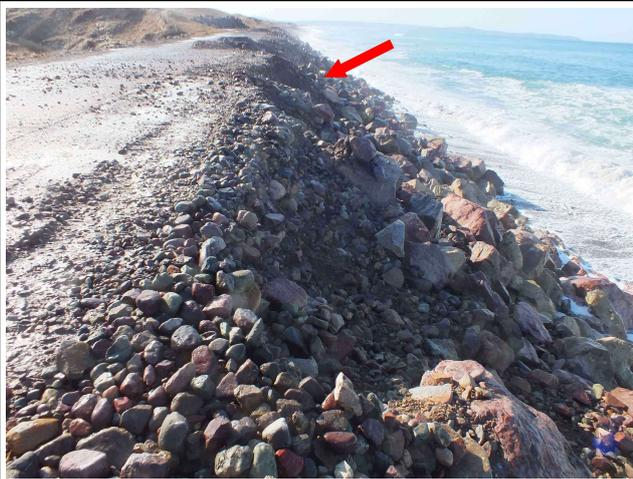
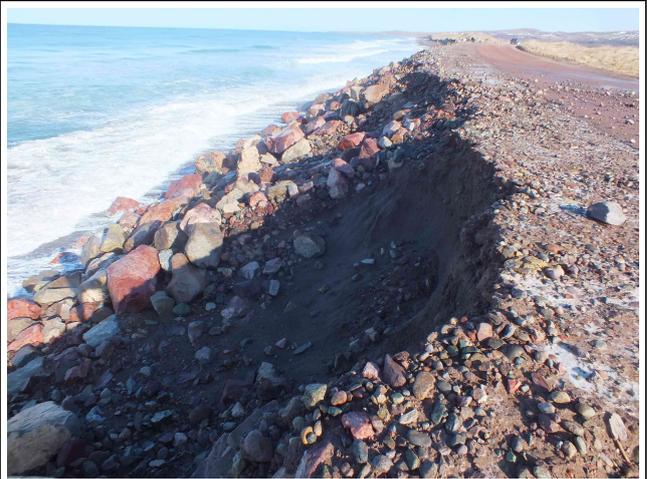
*Nouvel effondrement amont (avant l'effondrement zone digue)*

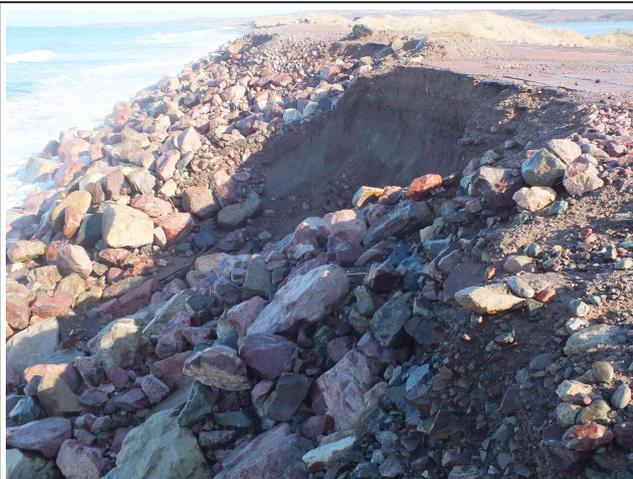
*Élargissement de l'effondrement après celui de la partie digue amont*

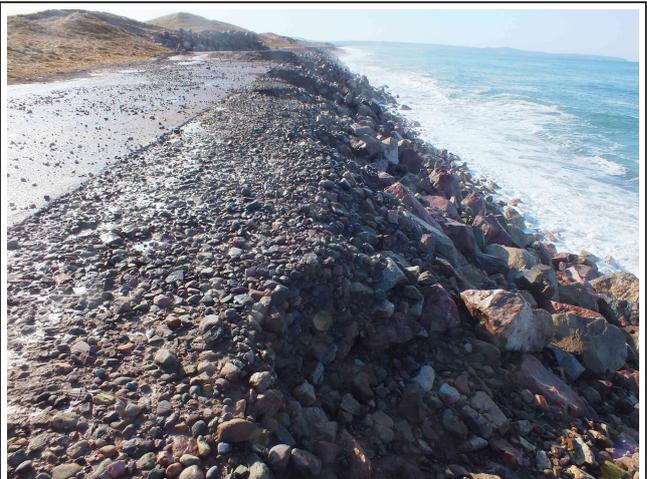
*Evolution des ravines vers l'effondrement central (zone de stockage)*

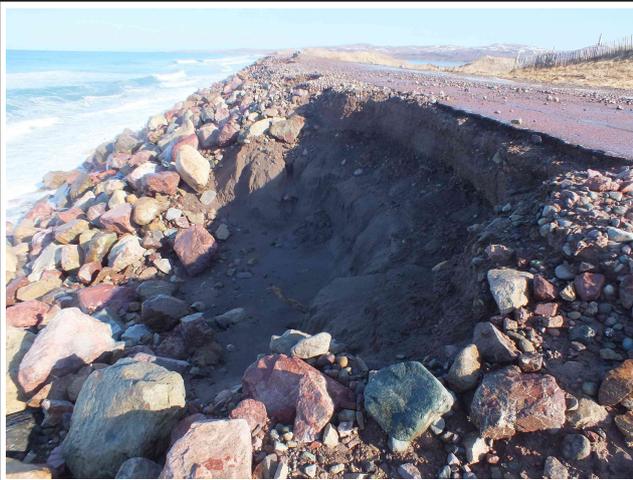
*Nouvel effondrement devant l'effondrement central*

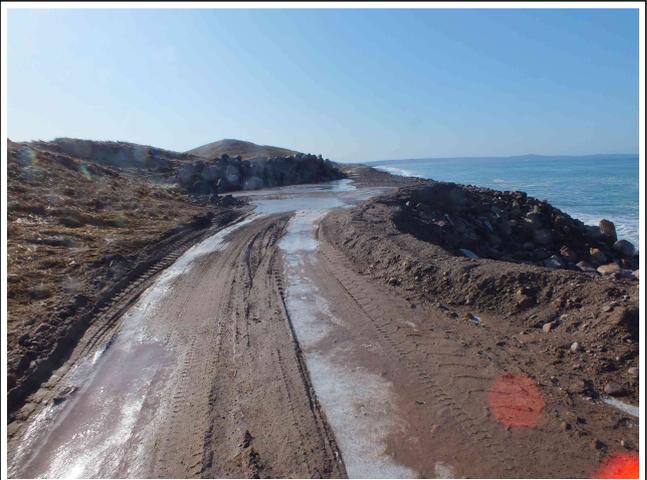
*Zone de stockage des blocs (au fond)*

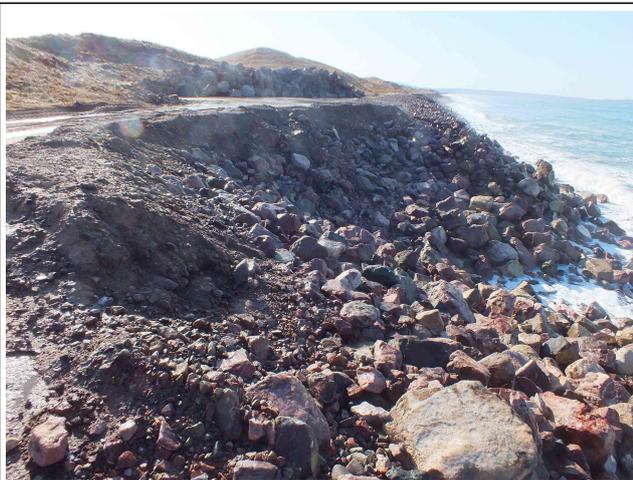
*Evolution des ravinelements près de l'effondrement central*

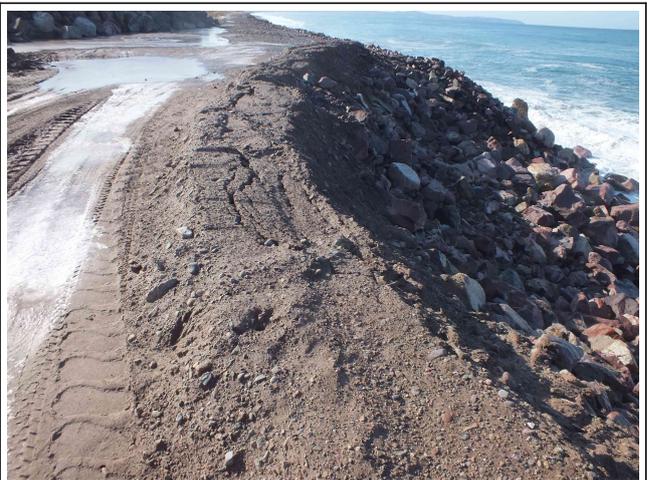
*Glissement des enrochements de protection de l'effondrement central*

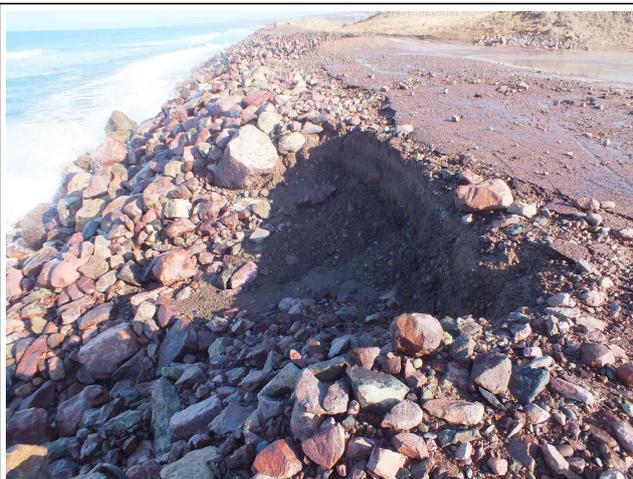
*Nouvel effondrement après l'effondrement central sur les enrochements mis en février*

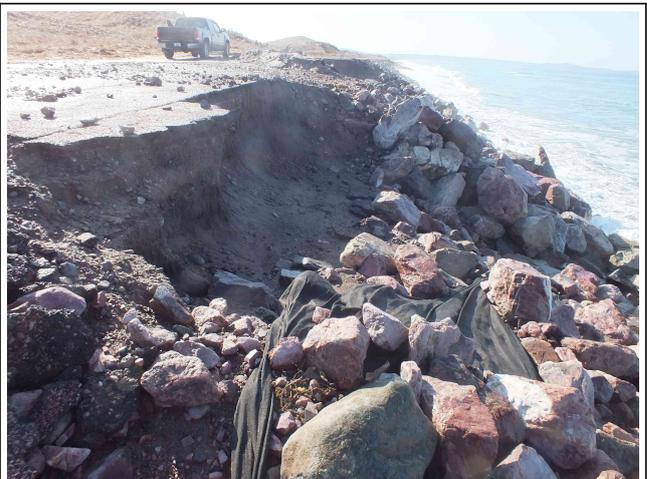
*Glissement et effondrement sur la zone aval avec géotextile*

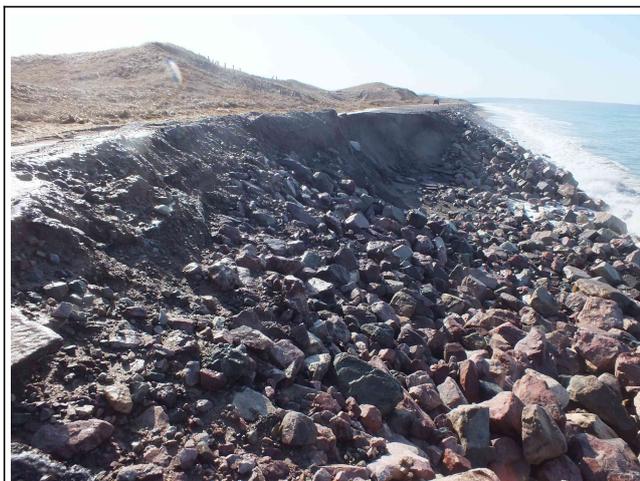
*Élargissement de l'effondrement aval*

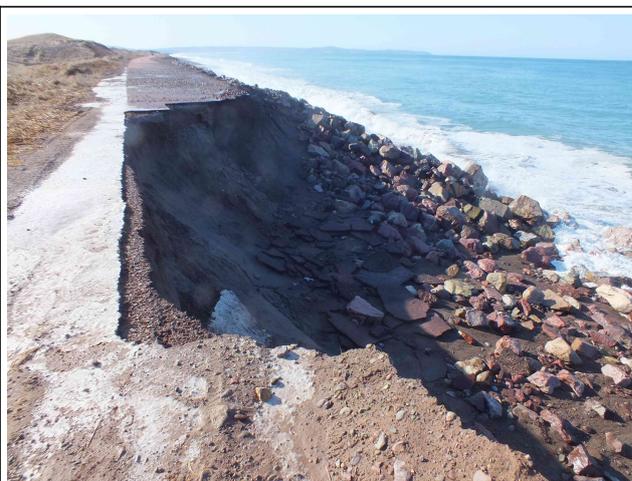
*Nouvel effondrement au droit des renards aval*

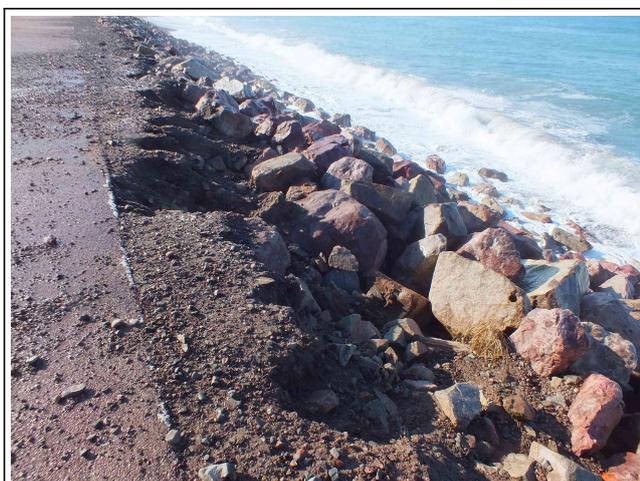
*Evolution des glissements d'encrochements aval*

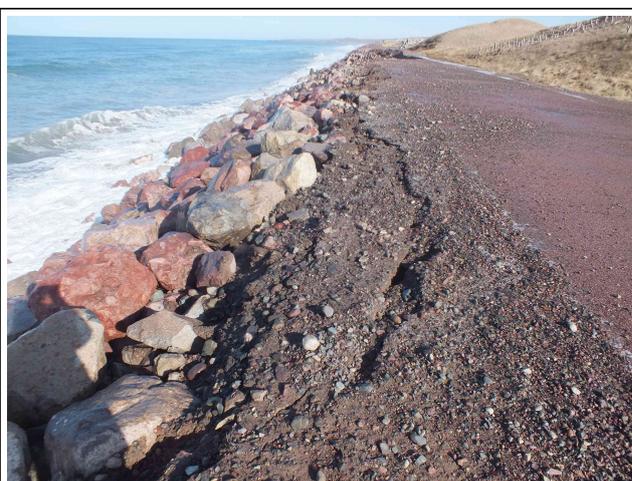
*Apparition de nouveaux affaissements en aval*
